Adroddiad Ymchwiliad i'r Llifogydd a
ddigwyddodd ar 16 Chwefror 2020
Ochr y Gamlas, Aberdulais

Gwasanaethau Priffyrdd a Draenio
Cyfarwyddiaeth yr Amgylchedd ac Adfywio
Cyngor Bwrdeistref Sirol Castell-nedd Port Talbot

Fersiwn	Paratowyd gan	Adolygwyd gan	Cymeradwywyd gan	Dyddiad
4.0	Richard Colman (Swyddog Draenio)	James Davies (Peiriannydd Draenio)	Michael Roberts (Pennaeth Gofal Strydoedd)	13/07/2020

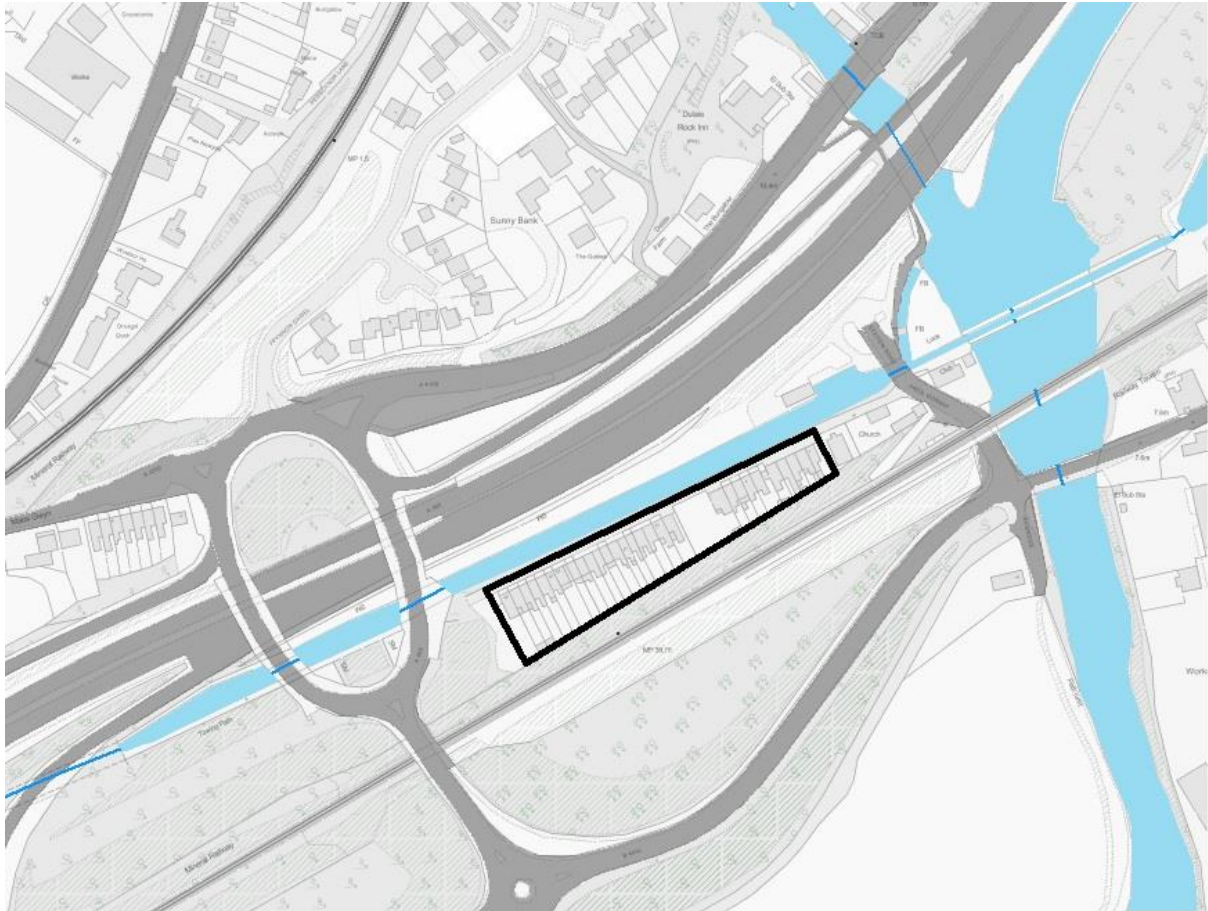
Ffigur 6 – Lleoliad yr eiddo yr effeithiodd y llifogydd arnynt ar 16 Chwefror 2020

Dioddefodd nifer o eiddo lifogydd mewnol ddydd Sul 16 Chwefror yn Ochr y Gamlas; dengys Ffigur 6 leoliad cyffredinol yr eiddo yr effeithiwyd arnynt.

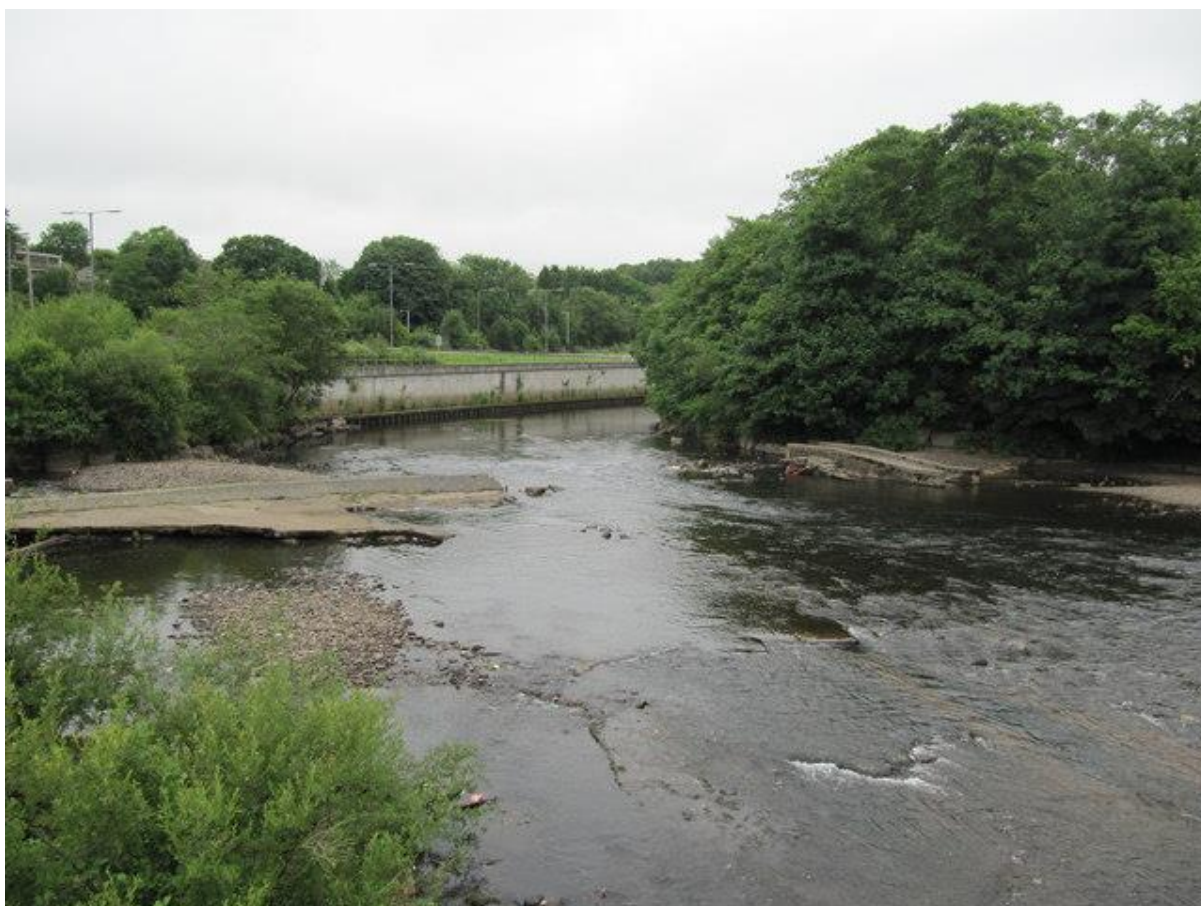
Delwedd 1 – Strwythur y Gored yn Ochr y Gamlas.

Mae'n bwysig nodi bod cored Ochr y Gamlas hefyd yn nodi pwynt pellaf dylanwad y llanw ar afon Nedd. Fodd bynnag, mae'r strwythur mewn cyflwr gwael iawn, a chafodd adran 20m ei dymchwel mewn llifogydd blaenorol, felly gellid dadlau bod dylanwad y llanw yn estyn ymhellach i fyny'r afon, yn enwedig ar adegau pan fydd lefel y môr yn uchel.

Byddai symud y strwythurau hyn yn ailsefydlu llif naturiol dirwystr yr afonydd. Trwy eu symud byddai cynnydd yn y gwaddodion sy'n cael eu cludo, gan atal heigio yn union i fyny'r afon, fel sydd i'w weld ar y ddwy afon, ac sydd hefyd yn cyfrannu at risg llifogydd os caiff ei adael heb ei reoli. Trwy glirio'r strwythurau hyn, byddai adnoddau yn cael eu rhyddhau hefyd, gan fod angen i'r malurion sydd wedi cael eu dal gael eu clirio'n fecanyddol ar ôl glawiad hir neu ddwys. CNC yw'r corff sy'n gyfrifol am glirio'r malurion sy'n crynhoi, a dylid ymgynghori â nhw ar hyn.

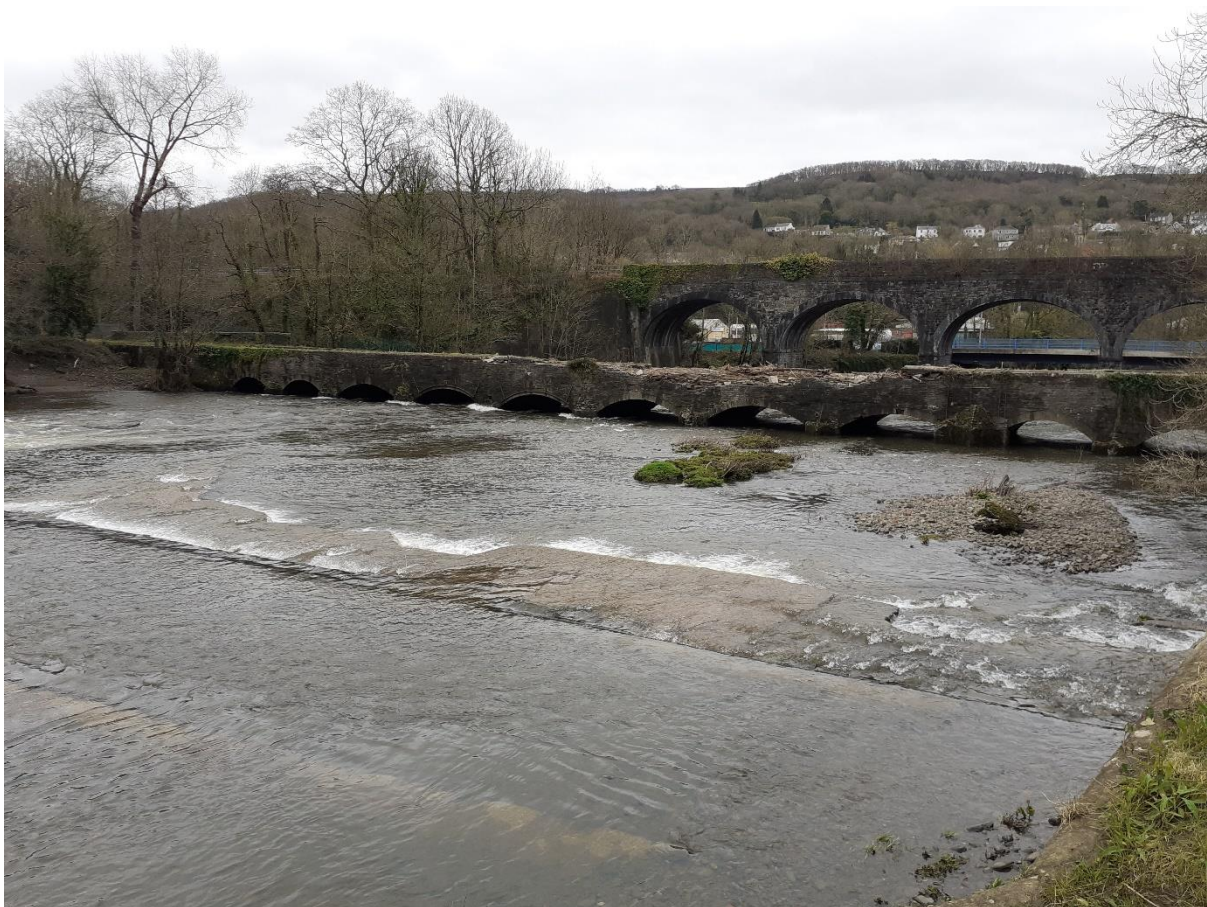
Delwedd 2 – Pont Ddŵr Camlas Tenant

Mae'r strwythur hefyd mewn cyflwr gwael iawn; fodd bynnag, mae'n cael ei ddiogelu a'i gadw yn ei gyflwr presennol gan Cadw, sy'n un o is-adrannau Llywodraeth Cymru. Er bod y strwythur yn cael ei ddiogelu, mae wedi dioddef niwed sylweddol yn dilyn stormydd diweddar ac felly dylai Cadw benodi peiriannydd strwythurol cymwysedig sydd â phrofiad o strwythurau hanesyddol i'w archwilio'n drylwyr.

Fel y nodwyd eisoes, roedd afon Nedd wedi cyrraedd y lefelau uchaf a gofnodwyd a buasai'n cludo llawer iawn o falurion coed a silt i lawr o'r dalgylch. Pan gyrhaeddodd y malurion hyn bont ddŵr camlas Tenant, gwyddys eu bod wedi cael eu dal o flaen ac o dan strwythur y bont, gan greu argae.

Mae'r bont ddŵr yn ffactor allweddol o ran risg llifogydd yn y lleoliad. Mae'n debygol bod y bont ddŵr yn cynyddu risg llifogydd, gan y gwelir bod y strwythur yn gweithredu fel argae yn achos gwaddodion a choed neu ganghennau mawr sy'n cael eu golchi i lawr o ddalgylchoedd Nedd a Dulais. Mae effaith y strwythur hwn ar yr afon i'w weld yn ystod glawiad trwm, pryd mae'n arafu'r llif ac yn creu merddwr peryglus o uchel. Gall yr effaith hon ysgogi'r afon i ymateb trwy ollwng gwaddodion allan o'r golofn ddŵr, ac mae hynny'n gwaethygu'r sefyllfa ymhellach trwy godi lefelau'r gwelyau, sydd yn ei dro yn cyfyngu ar faint o ddŵr sy'n gallu llifo o fewn y sianel. Cyn y digwyddiad pan orlifodd y dŵr, byddai'r merddwr wedi estyn i fyny'r afon dros amser nes cyrraedd y man lle roedd afon Dulais wedi torri trwodd, rhyw 80m i fyny'r afon o'r bont ddŵr. Mae effaith y gored yn ystod y llifogydd yn anhysbys, ond ni ellir diystyru ei heffaith bosibl.

5.	LIC/Cadw	Ystyried effaith y Bont Ddŵr o ran risg llifogydd.	LIC/Cadw i ystyried dilyn canlyniad cam 2 a rhoi unrhyw argymhellion y cytunwyd arnynt ar waith.

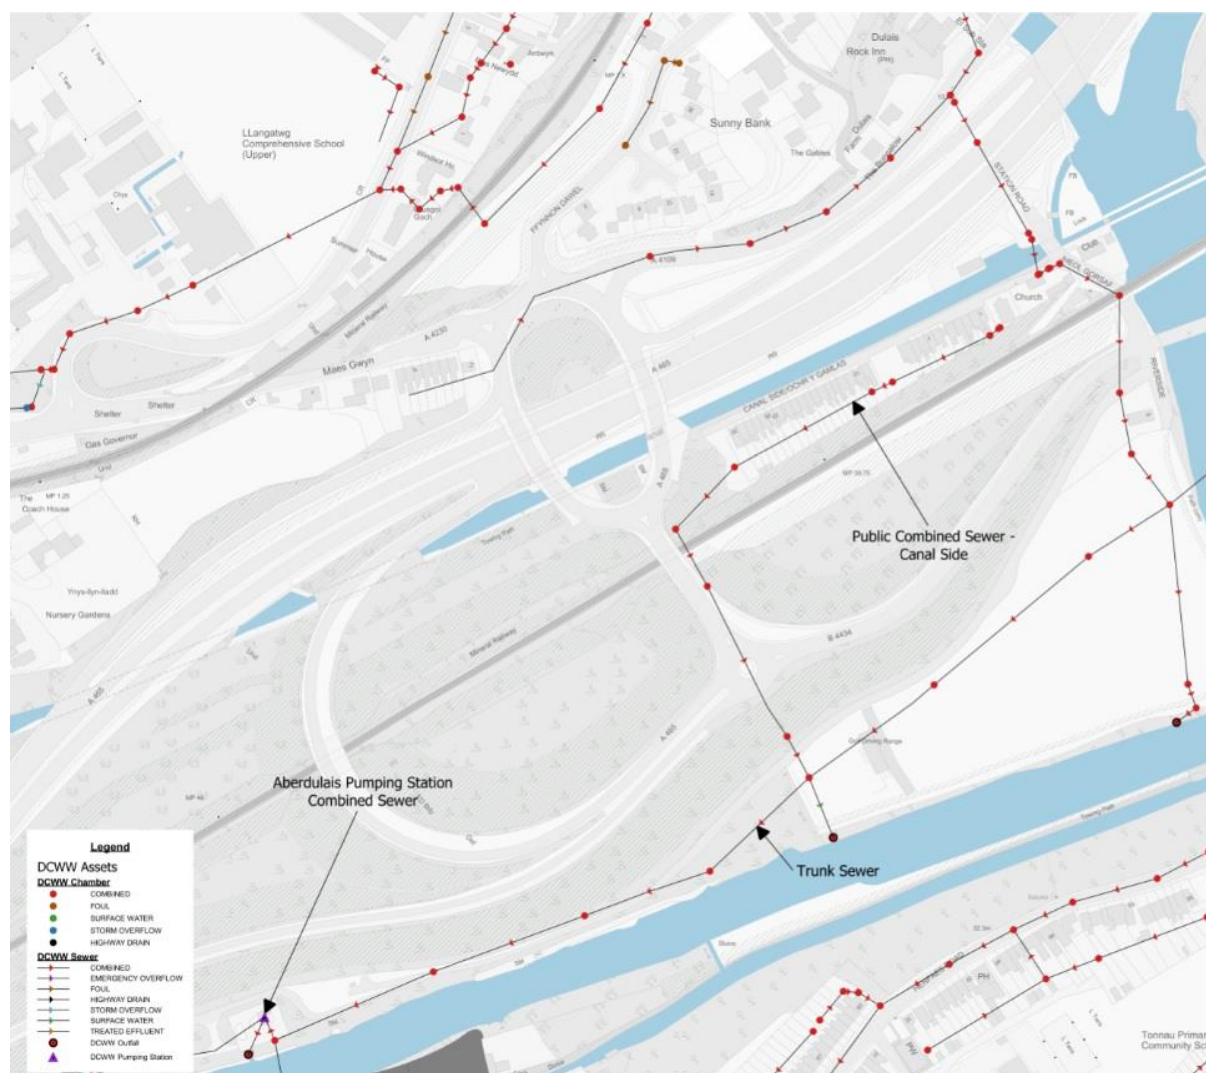
Ffigur 9 - Map yn dangos rhwydwaith y garthffos gyhoeddus gyfun yn Ochr y Gamlas

Mae trafodaethau gyda Dŵr Cymru hefyd wedi cadarnhau bod yr orsaf bwmpio sy'n gwasanaethu'r prif garthffos yng Nglan yr Afon (Ffigur 9) wedi dioddef llifogydd o afon Nedd, a oedd wedi torri dros ei glannau a gorlifo i'r orsaf.

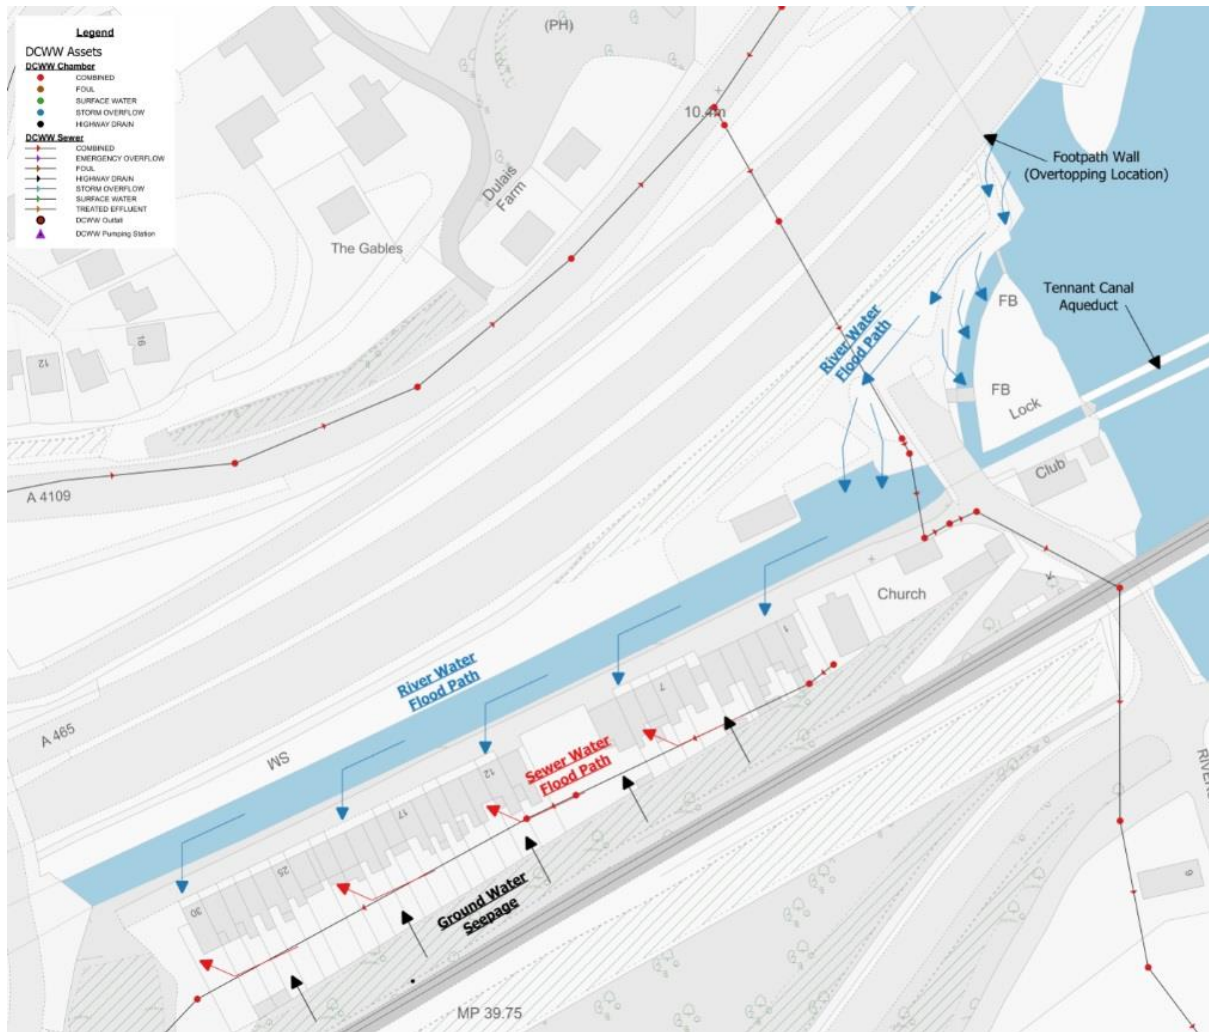
Ffigur 10 – Llwybrau dŵr y llifogydd

Mae'r adroddiadau gan breswylwyr a'r arwyddion ar y llawr yn ystod ymchwiliadau safle yn cyfeirio at lifogydd o ddwy brif ffynhonnell, afon Dulais

a'r rhwydwaith carthffosiaeth cyfun. Mae Ffigur 10 yn darlunio llwybrau tebygol y llifogydd.

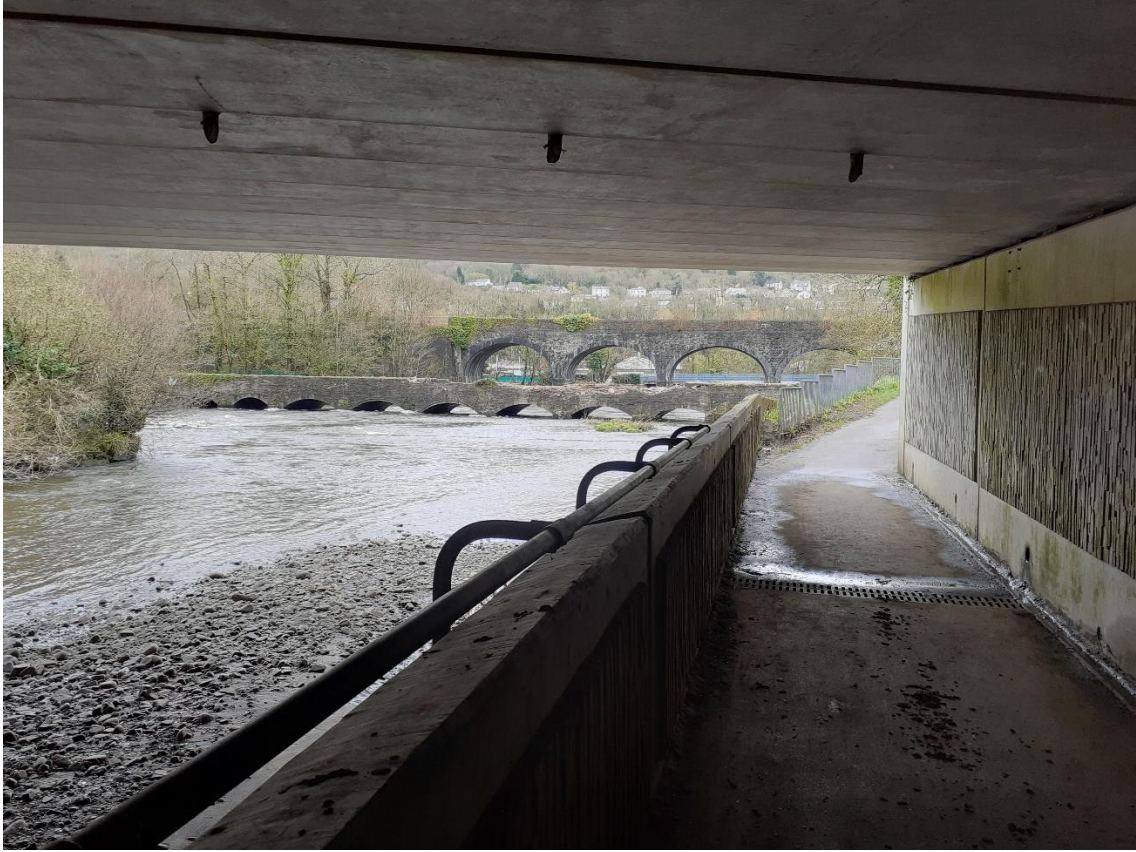
Deallir bod afon Dulais wedi dod dros ben y wal sydd yn ymyl llwybr troed tanffordd yr A465 (Delweddau 3 a 4), a bod dŵr y llifogydd o ganlyniad wedi llifo i lawr y llwybr troed tuag at Ochr y Gamlas, gan lifo i'r gamlas mewn sawl man. Tua'r un adeg, adroddir bod y draeniau a'r siambrau carthffosiaeth y tu ôl i'r eiddo wedi dechrau gorlenwi. Nodir hefyd bod preswylwyr wedi sôn am ddŵr daear yn treiddio trwy'r arglawdd rheilffordd sydd y tu cefn i'r eiddo, ac er na fuasai hynny'n fater hanfodol ynddo'i hun, byddai wedi cyfrannu at ddŵr y llifogydd. Cynyddodd swm y dŵr o flaen yr eiddo a'r tu ôl iddynt, ac yn y diwedd treiddiodd trwy'r bagiau tywod a ddefnyddiwyd gan breswylwyr i amddiffyn eu drysau, fel bod llifogydd hyd at 1m y tu mewn.

Delwedd 3 – Wal y llwybr troed lle daeth afon Dulais drosodd, i lawr yr afon.

Mae ymchwiliadau'r awdurdod wedi pennu bod afon Dulais wedi llifo dros ben wal yn ymyl y llwybr troed sy'n mynd o dan yr A465. Gweler delweddau 3 a 4. Yna aeth dŵr y llifogydd i mewn i gamlas Tenant, gan beri i lefel y dŵr godi cyn gorlifo i'r eiddo, fel y darlunnir yn ffigur 10.

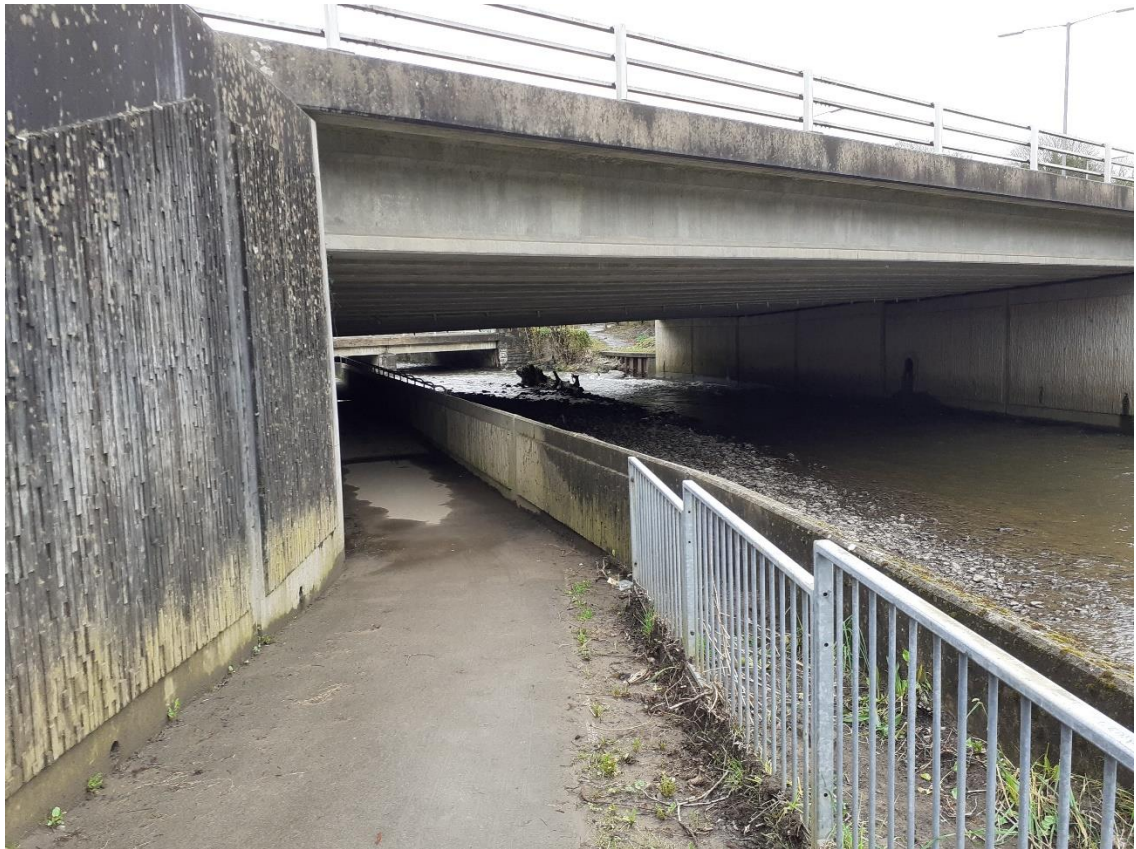
Delwedd 4 – Wal y llwybr troed lle daeth afon Dulais drosodd, i fyny'r afon.
