Adroddiad Ymchwiliad i'r Llifogydd a
ddigwyddodd ar 16 Chwefror 2020
Ochr y Gamlas, Aberdulais

Gwasanaethau Priffyrdd a Draenio
Cyfarwyddiaeth yr Amgylchedd ac Adfywio
Cyngor Bwrdeistref Sirol Castell-nedd Port Talbot

Fersiwn	Paratowyd gan	Adolygwyd gan	Cymeradwywyd gan	Dyddiad
4.0	Richard Colman (Swyddog Draenio)	James Davies (Peiriannydd Draenio)	Michael Roberts (Pennaeth Gofal Strydoedd)	13/07/2020

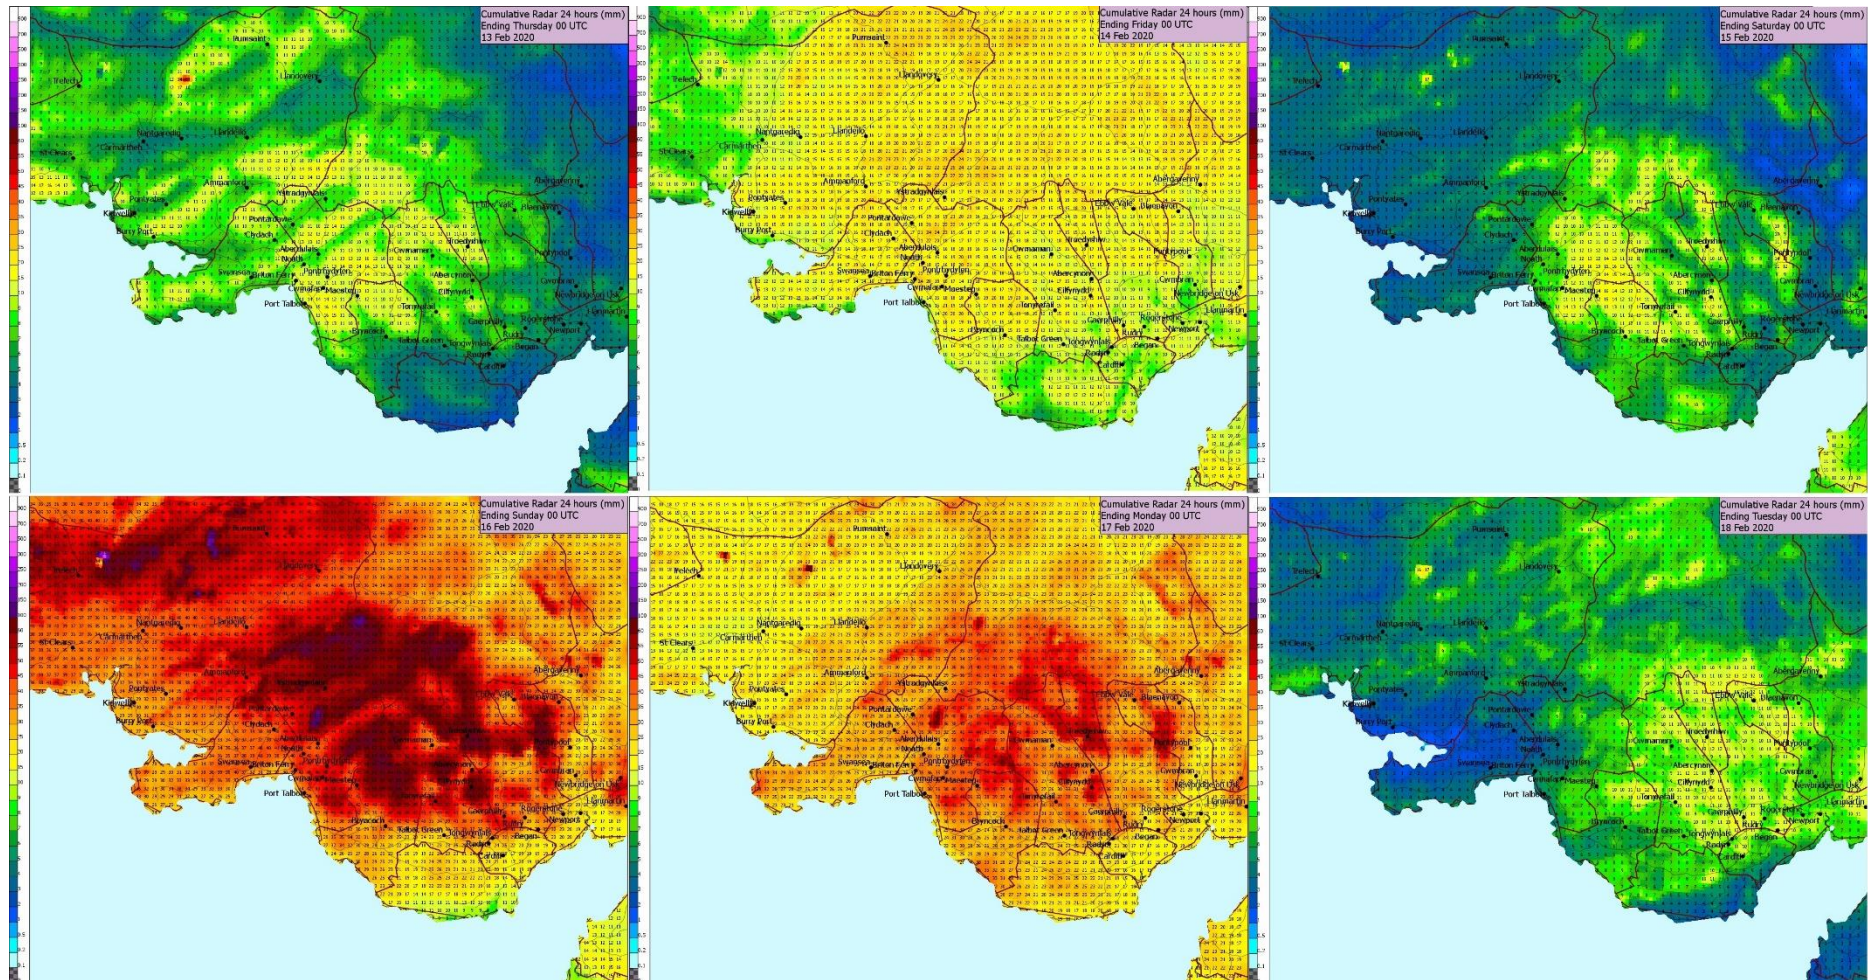
Ffigur 3 – Glwiad dyddiol cyfartalog, dydd Mercher 12fed – dydd Llun 17eg Chwefror 2020, Metdesk 2020

Mae lefelau cyfartalog y glawiad a gafwyd yn CBSCNPT a De Cymru ar draws cyfnod o 6 diwrnod i'w gweld yn Ffigur 3. Mae'n dangos sut y bu glawiad cyson am 3 diwrnod cyn y penwythnos, cyn i ddwysedd hynny gynyddu am 2 ddiwrnod. Mae'n dangos pa mor uchel oedd lefelau cyfartalog y glawiad ar draws dydd Sadwrn a dydd Sul.

Nododd dadansoddiad o'r glawiad fod y dwysedd wedi cynyddu nes cyrraedd uchafbwynt ddydd Sadwrn. Y glawiad uchaf cyfartalog o fewn cyfnod o 24-awr a fesurwyd ar draws grid 1km sgwâr oedd 113mm ar Fynydd Marchywel, sy'n rhan o ddalgylch afon Dulais, llednant fwyaf afon Nedd, sydd â chydliwiad yn Ochr y Gamlas.

- Datgelodd data a gofnodwyd ddydd Sadwrn 15^{fed} fod y glawiad wedi amrywio o 113mm i 40mm yn y cyfnod o 24awr ar draws y dalgylch, gan greu cyfartaledd o 76.5mm.
- Datgelodd data a gofnodwyd ddydd Sul 16^{eg} fod y glawiad wedi amrywio o 63mm i 29mm yn y cyfnod o 24awr ar draws y dalgylch, gan greu cyfartaledd o 46mm.

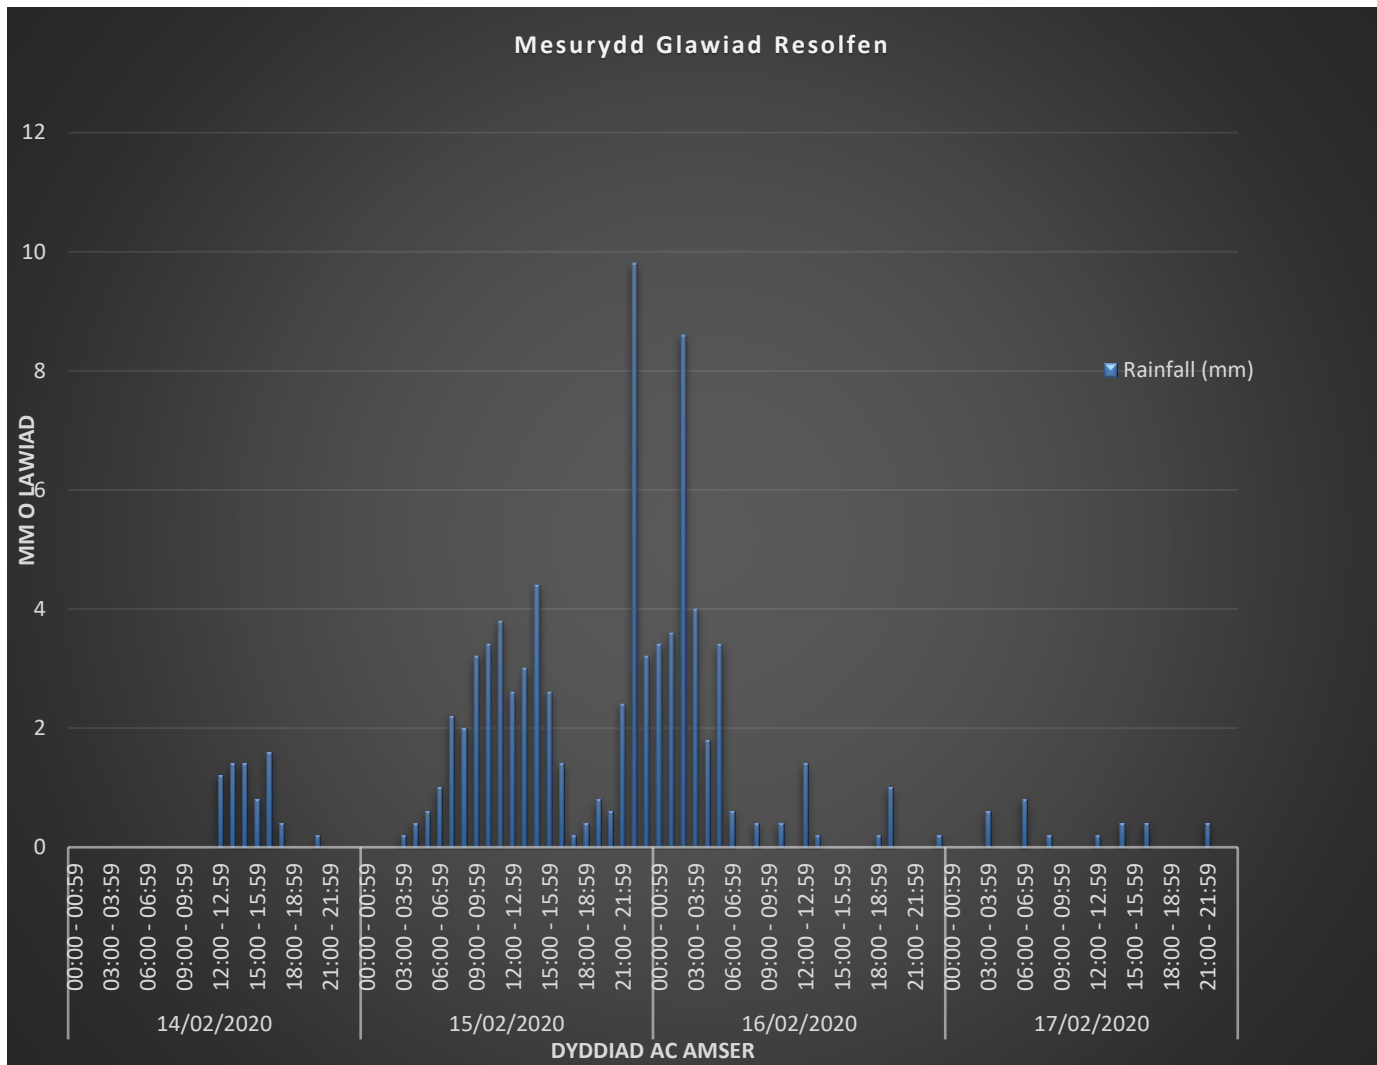
Figur 4 – Hydrograff Glawiad yn Resolfen, Map Mesurydd Shoothill 2020.

Dengys Ffigurau 4 a 5 faint y glawiad, a bod lefel yr afon wedi codi'n uwch nag unrhyw gofnod blaenorol ar y bore Sul. Mae data'r hydrograff glawiad o Resolfen ynghyd â chofnodion lefel yr afon yn dangos sut yr ymatebodd lefel yr afon i uchafbwyntiau'r glawiad.

- Cafwyd uchafbwynt glawiad o 4.4mm yr awr am 15:00 awr ddydd Sadwrn gyda lefelau'r afon yn ymateb 4.30 awr yn ddiweddarach, ac yn cyrraedd uchafbwynt am 18:30 awr.
- Cyrhaeddodd y glawiad uchafbwynt arall o 9.8mm yr awr am 23:00 awr ddydd Sadwrn, ac o 8.6mm yr awr am 03:00 awr fore Sul, ac arweiniodd hynny at yr afon yn codi i'r lefel uchaf a gofnodwyd erioed am 05:15 awr.

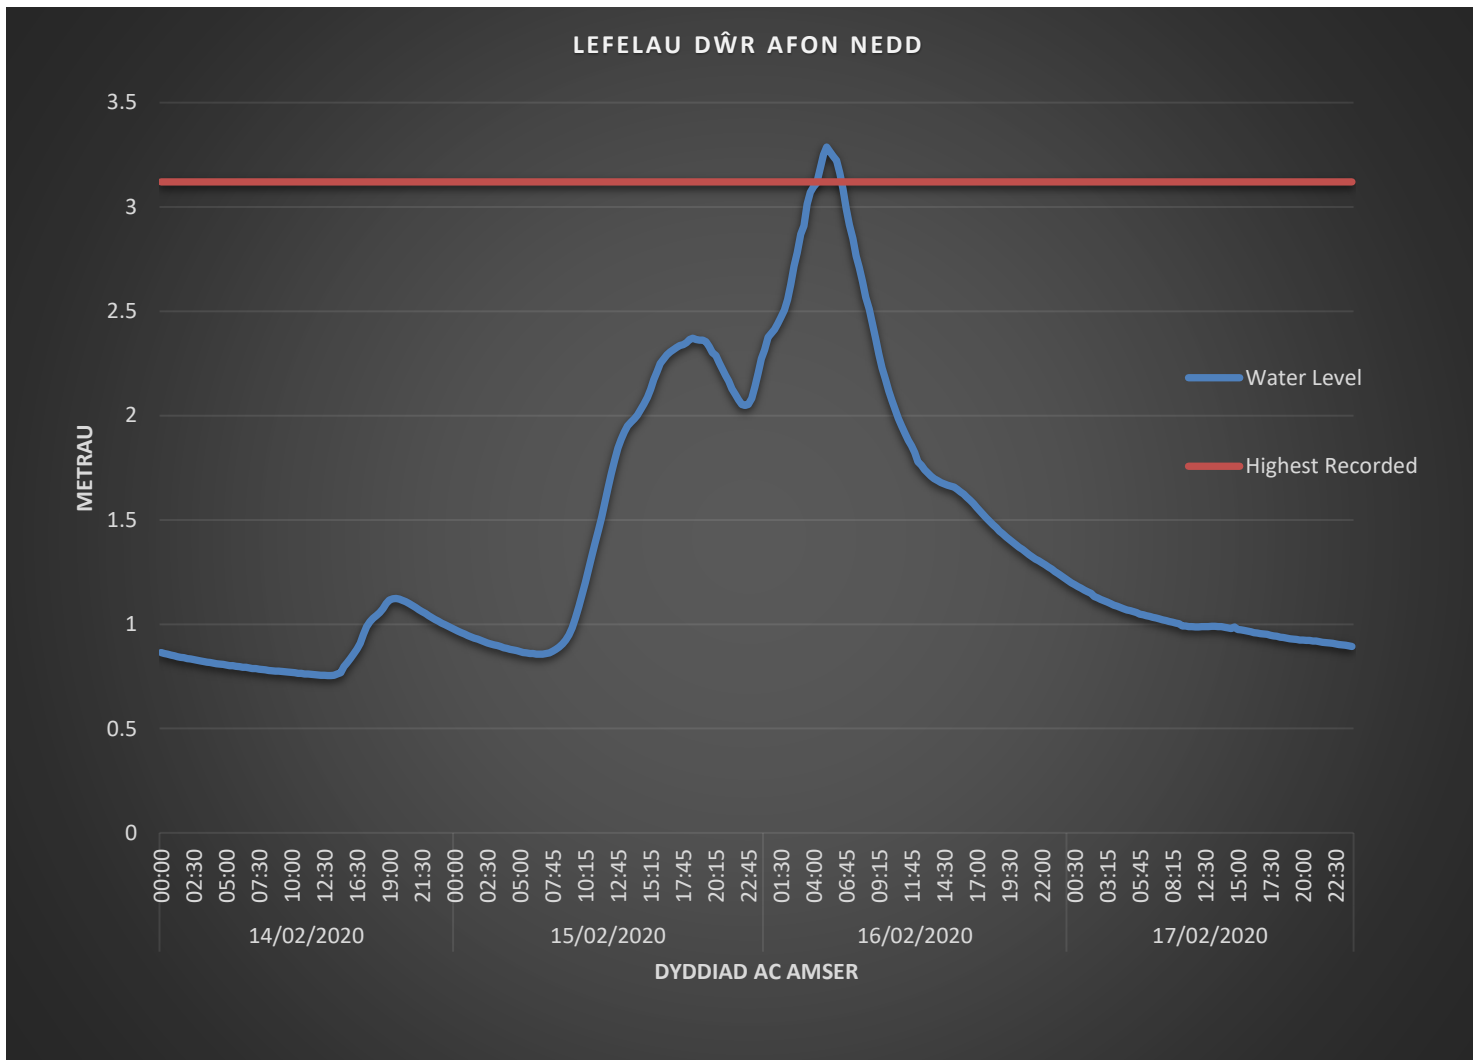
Ffigur 5 – Cofnodion Lefel yr Afon yn Resolfen, Map Mesurydd Shoothill 2020

Nodir o gofnodion gorsaf fesur afon Nedd yn Resolfen (6 milltir i fyny'r afon o Ochr y Gamlas) bod lefel yr afon wedi cyrraedd uchafbwynt ddwywaith, unwaith ddydd Sadwrn, am 18:30, pan gyrhaeddodd 2.371m ac yna eto ddydd Sul am 05:15, pan gyrhaeddodd 3.29m.

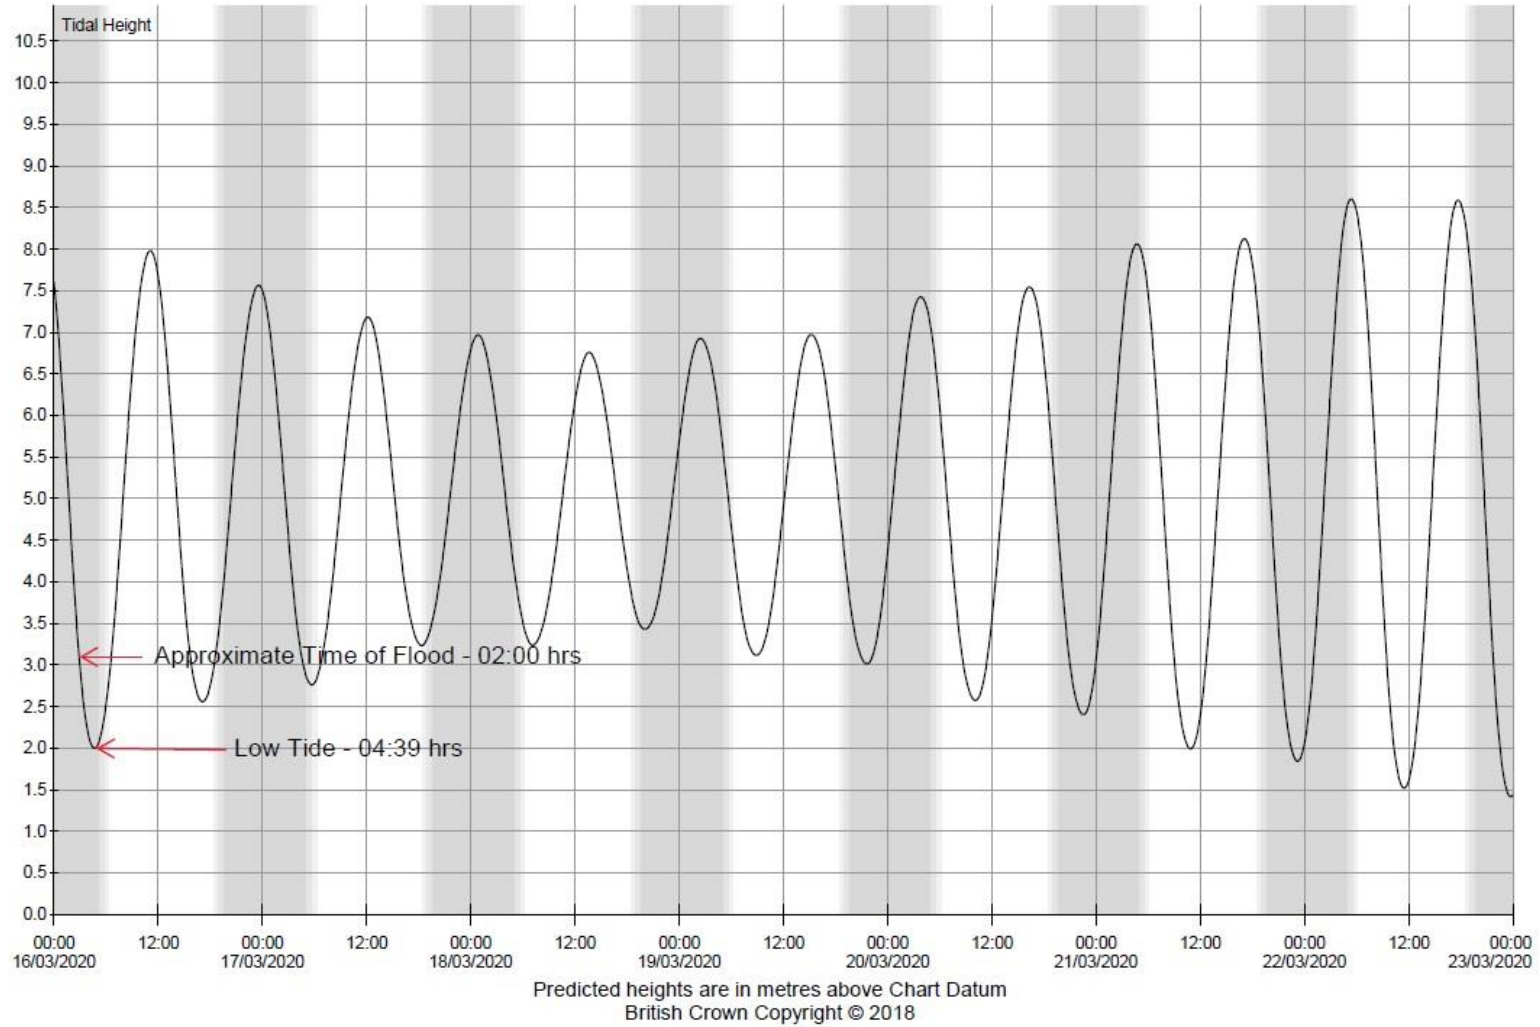
Ffigur 8 – Data'r llanw yn dangos amser y llanw isel a'r achos o lifogydd yn Ochr y Gamlas.

Cafwydd bod yr achos hwn o lifogydd ar ddydd Sul 16 Chwefror yn cyddigwydd â llanw isel y gwanwyn am 04:39 awr fore Sul, gydag uchder o 2.0m, fel y gwelir yn Ffigur 8. Gellir casglu, felly, nad oedd y llanw yn ffactor a gafodd effaith yn ystod y storm hon.
